**INVESTIGAÇÃO E MONITORAMENTO DO ATAQUE POR SULFATOS DE
ORIGEM INTERNA EM CONCRETOS NAS PRIMEIRAS IDADES**

**CURITIBA
2015**

**Tese apresentada como requisito parcial à
obtenção de grau de Doutor. Área de
concentração em Engenharia e Ciência dos
Materiais. Programa de Pós-Graduação em
Engenharia e Ciência dos Materiais - PIPE.
Setor de Tecnologia, Universidade Federal do
Paraná.**

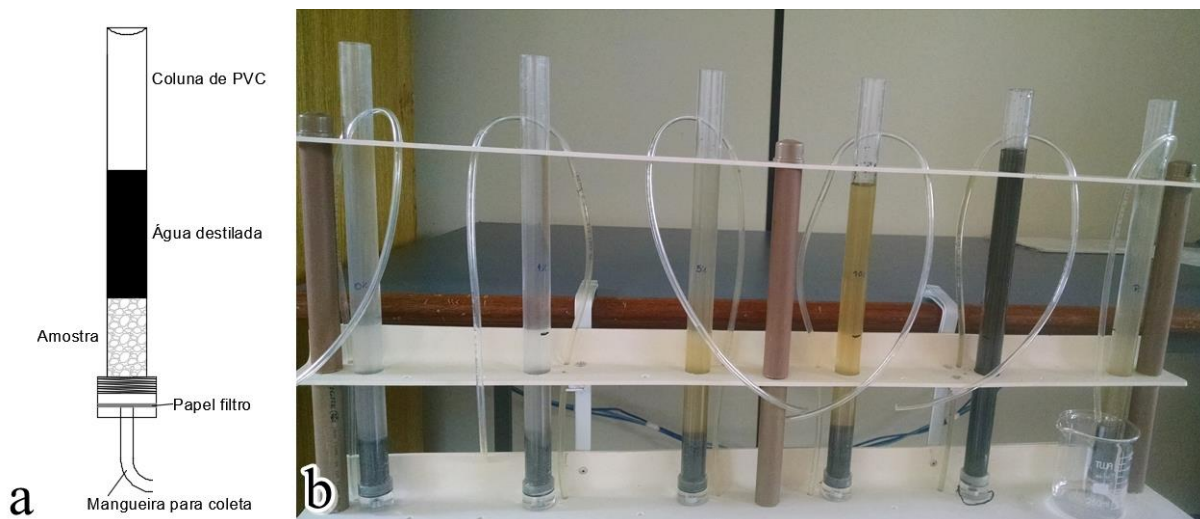
Figura 5: Coluna de lixiviação do procedimento de drenagem ácida dinâmico proposto por Summers e Bonelli (1997), sendo: (a) esquema de ensaio; (b) ensaio em execução.

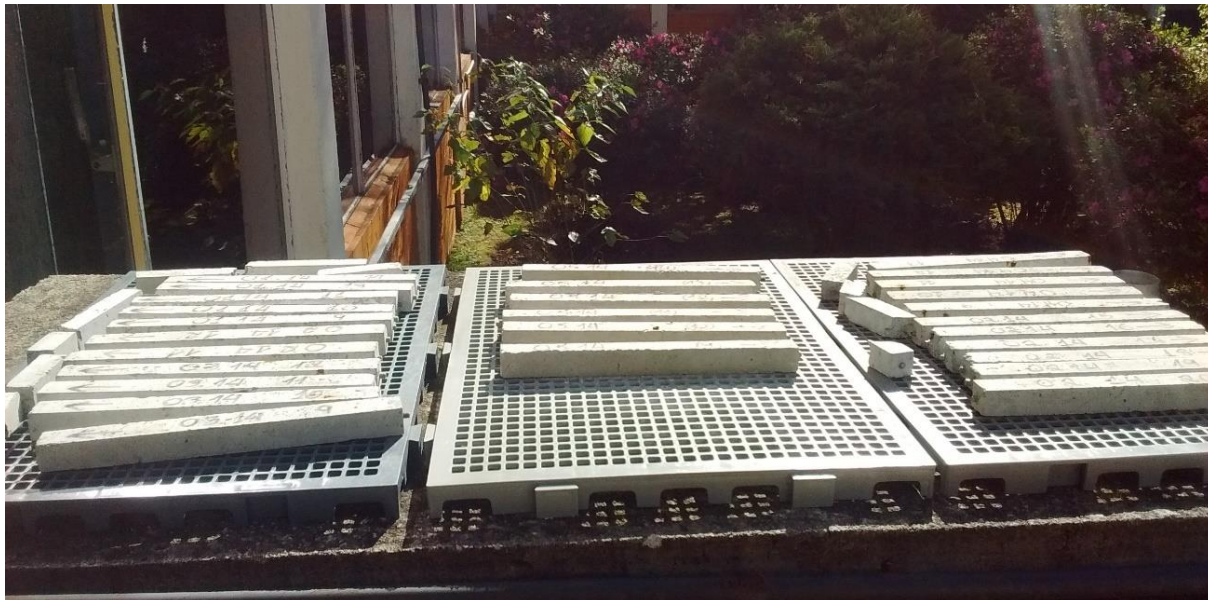
Figura 8: Barras de argamassas em envelhecimento natural expostas em ambiente externo.

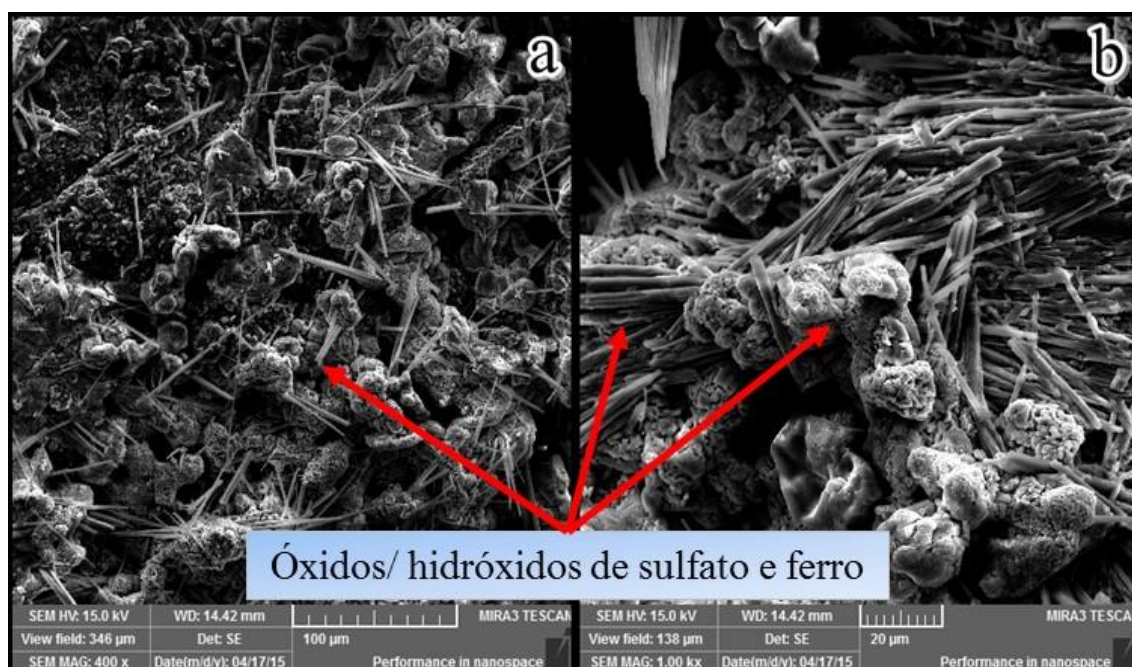
Figura 21: Micrografias apresentadas por FEG-SEM da superfície da pirita oxidada: (a) presença de produtos de oxidação e; (b) detalhe indicando presença de aglomerados e compostos de forma acicular.

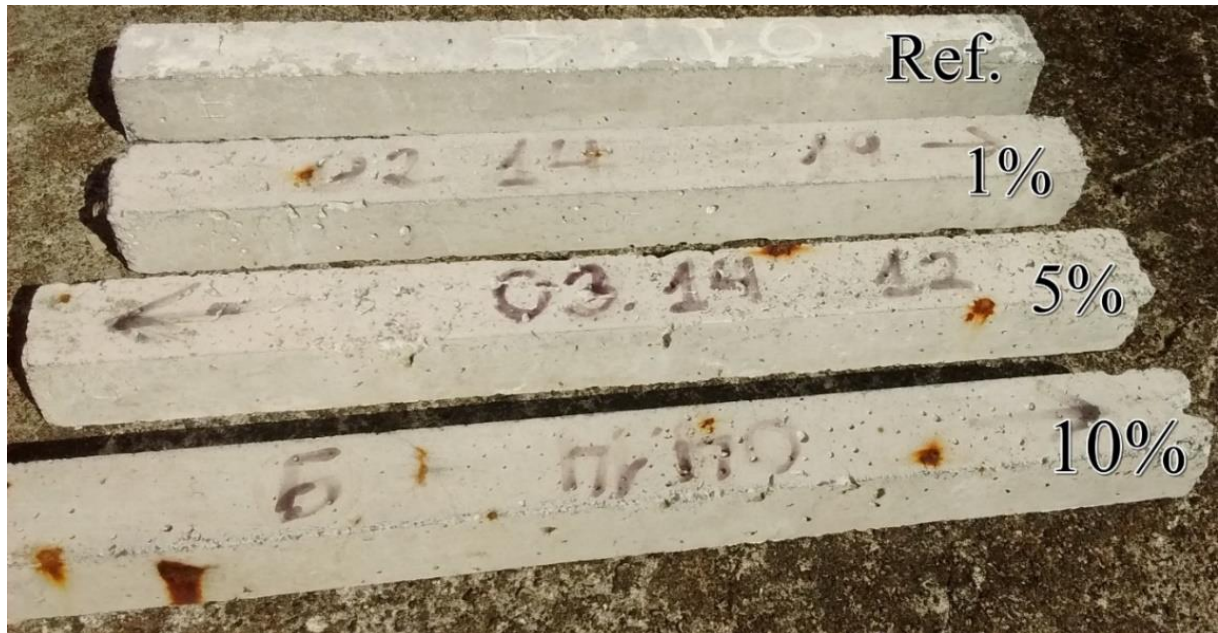
Figura 41: Barras de argamassa com diferentes teores de pirita, aos 360 dias de exposição natural.

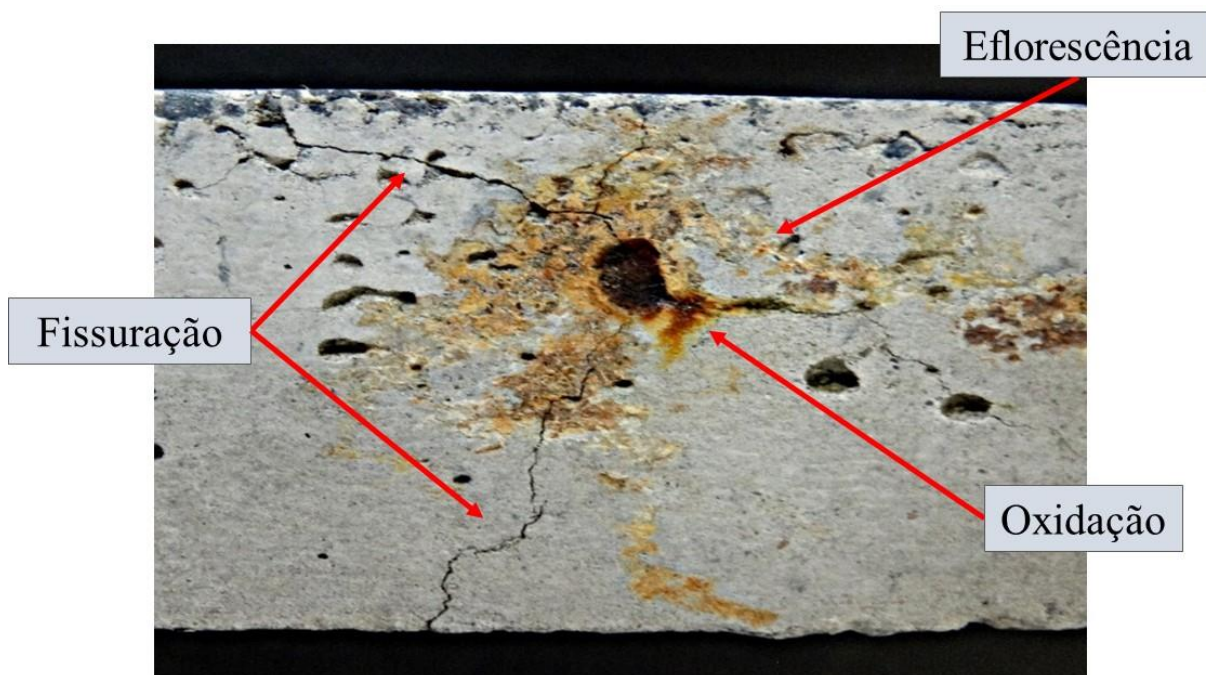
Figura 43: Configuração típica do processo de fissuração e oxidação em barras de argamassa com pirita aos 360 dias de exposição natural.

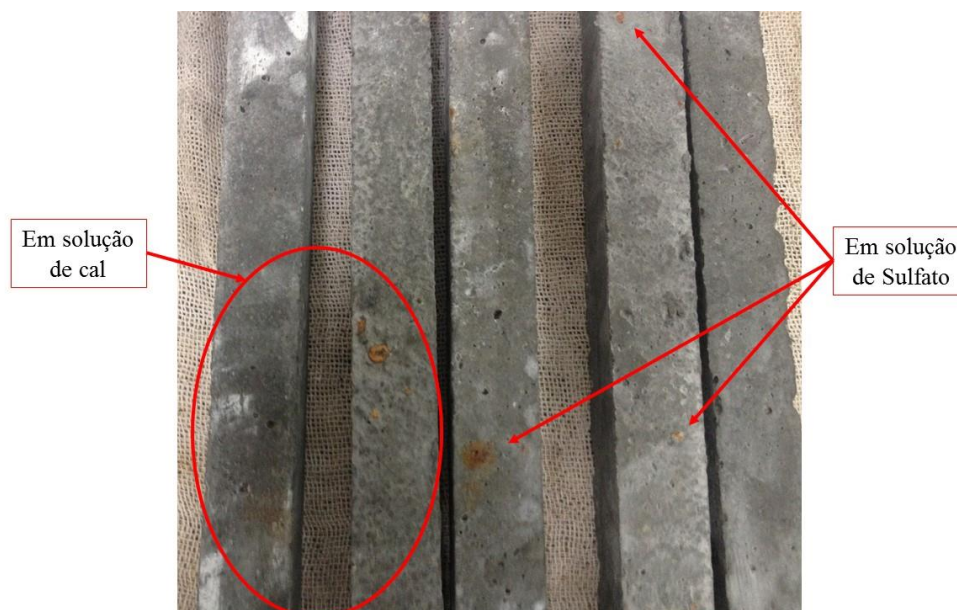
Figura 46: Barras de argamassa contendo pirita após ensaio acelerado conforme NBR 13583: 2014 aos 35 dias.

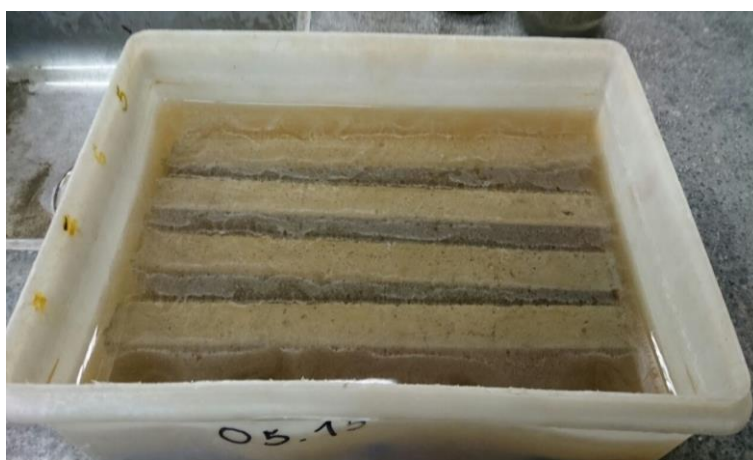
Figura 51: Barras de argamassa com adição de 10%, em massa, de pirita, imersas em solução de peróxido de hidrogênio.

O teste executado teve como finalidade promover a oxidação da pirita (FeS_2) no interior da argamassa e a liberação dos íons sulfato e dos óxidos e hidróxidos de ferro. Sendo a solução de peróxido de hidrogênio substituída semanalmente, ocorreu um processo de lixiviação e de dissolução constante do sulfato disponibilizado, conforme pode ser visualizado pelas distintas tonalidades das soluções aquosas mostradas na Figura 51 e na Figura 52.

As diferenças nas colorações do lixiviado obtidas no ensaio com barras de argamassas remeteram ao ensaio de drenagem ácida apresentado em 4.2.3, podendo-se assim supor que isto se deveu à oxidação da pirita no interior das argamassas.

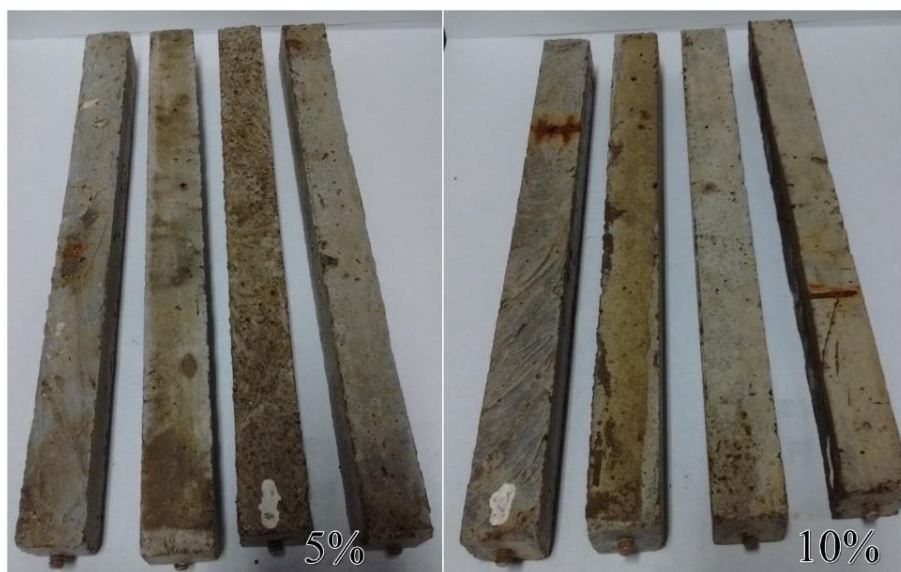
Figura 55: Barras de argamassas após ensaio acelerado em peróxido de hidrogênio com concentração, em volume, de 10%.
